## 附件 6.3 现场勘查记录

现任命 李毅雄 同志，担任 元谋嘉豪泡沫制品有限公司安全现状评价 项目组长。

## 安全生产工程技术服务现场检查整改建议书

项目（单位）：元谋嘉豪泡沫制品有限公司 项目类型：安全现状评价

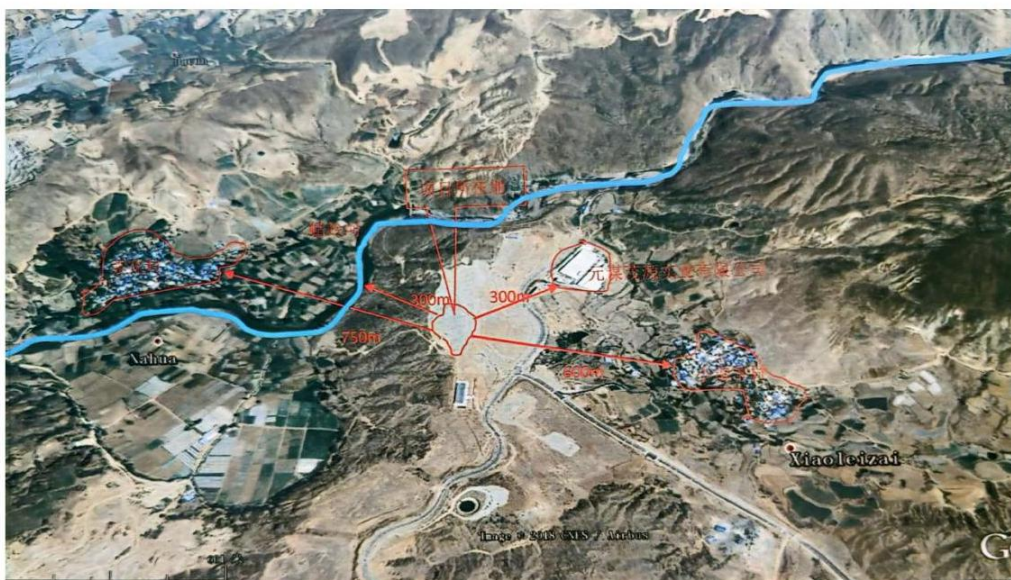
周边环境示意图

厂区的东北方向 300m 处是元谋茂源实业有限公司，东面 600m 处是小雷宰片区，西面 750m 处是那化村，项目北面 300m 处是蜻岭河。

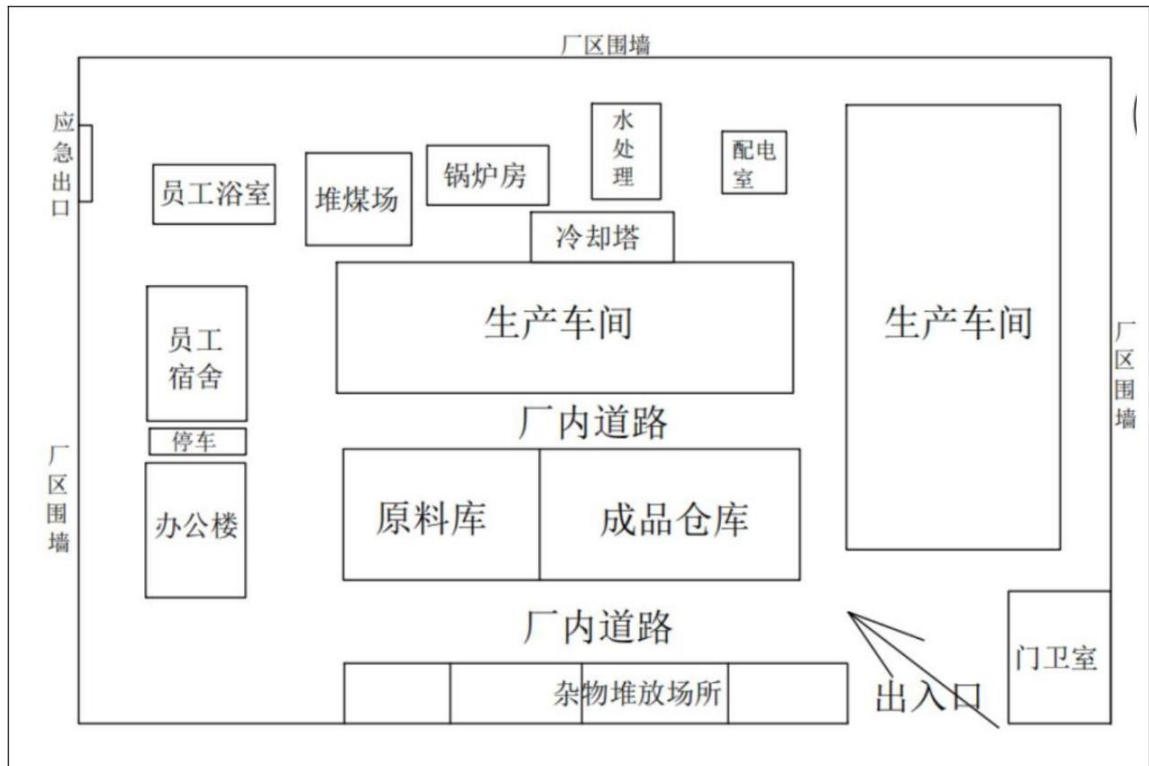
生产区域平面布置示意图

5. 生产区域平面布置情况: 该企业的南面，主要布置非生产区，由东南面向西南面依次布置办公楼、员工宿舍（含食堂）、员工浴室，办公楼和员工宿舍均为独立的三层建筑物，员工宿舍一楼为公司食堂，其他厂内建筑物均为单层设计，企业入口位于厂区东北面，东面布置了杂物储存间，主要为塑料包装袋、废旧五金材料等杂物。厂区道路环绕仓库、生产车间、生活区布置。
